**Obra de Alteração de um Edifício sito na Rua Capitão Renato  
Baptista n.º 8 e 10 – Lisboa - Freguesia de Arroios**

**MEMÓRIA DESCRITIVA**

**Outubro 2016**

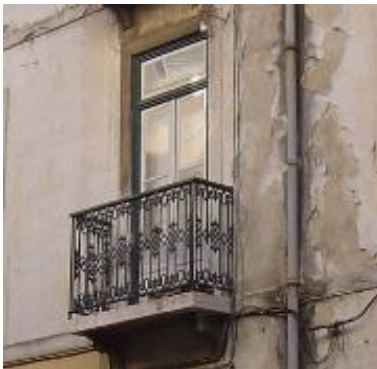
**Presença de sujidade nas cantarias, degradação de revestimentos e pintura**

Após recuperação das alvenarias das fachadas do edifício será aplicado um novo revestimento cerâmico (formato 10cmx10cm) rectificado, polido de cor sólida verde anis. Os elementos pétreos preexistentes, como o soco saliente, as soleiras, parapeitos, padieiras e ombreiras dos vãos, assim como os cachorros e varandas, serão reparados através de colagem dos elementos partidos (através de emendas) e devidamente limpos, através de pulverização de água de Ph neutro e escovagem com escovas não metálicas. A reparação das guardas em ferro deverá ser efectuada através de decapagem, metalização e pintura (com tinta de esmalte, à cor verde-escuro).

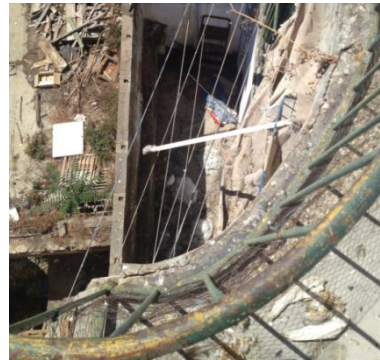
**Degradação da estrutura das varandas e oxidação das guardas metálicas**

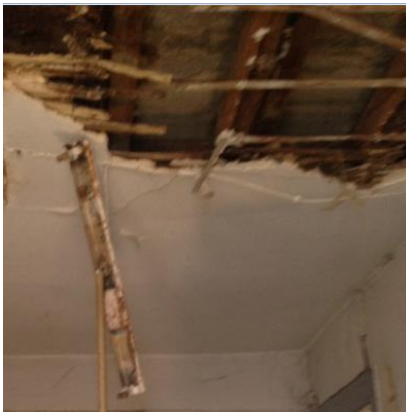
**Apodrecimento e rotura das estruturas dos pavimentos em madeira, degradação dos tectos**

Deverá ser prevista a reabilitação estrutural, acústica e de corta-fogo, nos pavimentos preexistentes, constituídos por soalho em tábuas de madeira de pinho. Pretende-se que quer as estruturas, quer as tábuas em madeira sejam recuperadas, reforçadas ou substituídas, sempre que possível, de acordo com o seu estado de conservação, através de tratamento, afagamento e acabamento a verniz acetinado. Para as zonas húmidas, propõe-se a instalação de mosaico cerâmico (10x20cm) no pavimento com prévia preparação de superfície nivelada.

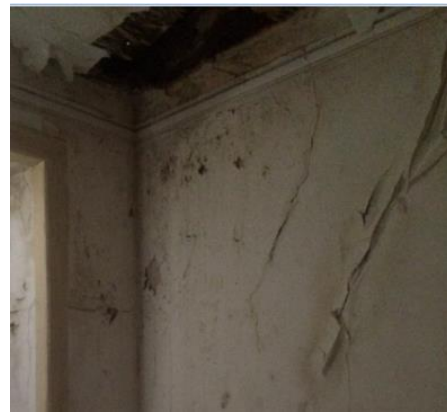
**Fissuras e empolamentos nos revestimentos e nas pinturas**

Após a consolidação e reforço das alvenarias ou tabiques e do fechamento de eventuais fendas, as paredes interiores deverão ser pintadas a tinta acrílica, cor branca. Nas zonas húmidas, prevê-se o revestimento em azulejo 10x10 branco, com prévia preparação de superfície.

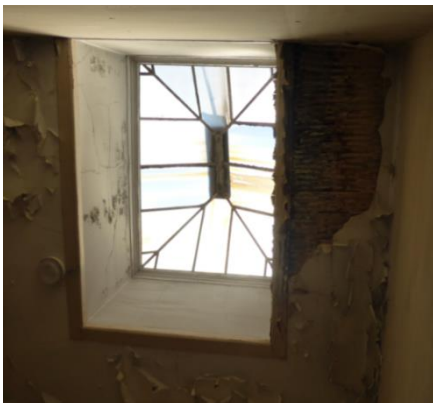
**Estafe com zonas em falta por destacamento e queda devido a presença de águas através da clarabóia**

Propõe-se a pintura dos tetos com tinta acrílica à cor branco, e nas zonas húmidas a instalação tecto falso em gesso acartonado hidrófugo, pintado a tinta de esmalte à mesma cor, em que se terão em atenção os aditivos antifúngicos e anti bolores necessários. As infra-estruturas serão totalmente substituídas, dada a reformulação de compartimentação interior e inadequabilidade das redes existentes.

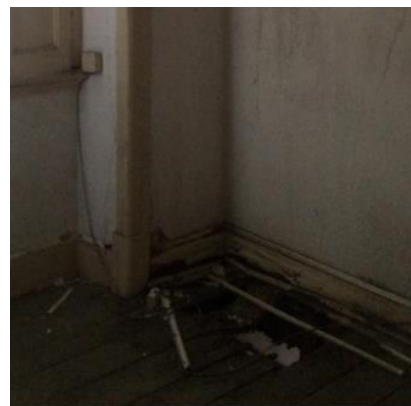
**Envelhecimento, degradação das estruturas de madeira devido a acção de fungos ou insectos xilófagos**
