ADITAMENTO

PROJECTO DE RECUPERAÇÃO DE UM EDIFÍCIO DE 4 PISOS DESTINADO A HABITAÇÃO COLECTIVA
Calçada do Lavra nº13 - Lisboa

Requerente: Santa Casa da Misericórdia de Lisboa

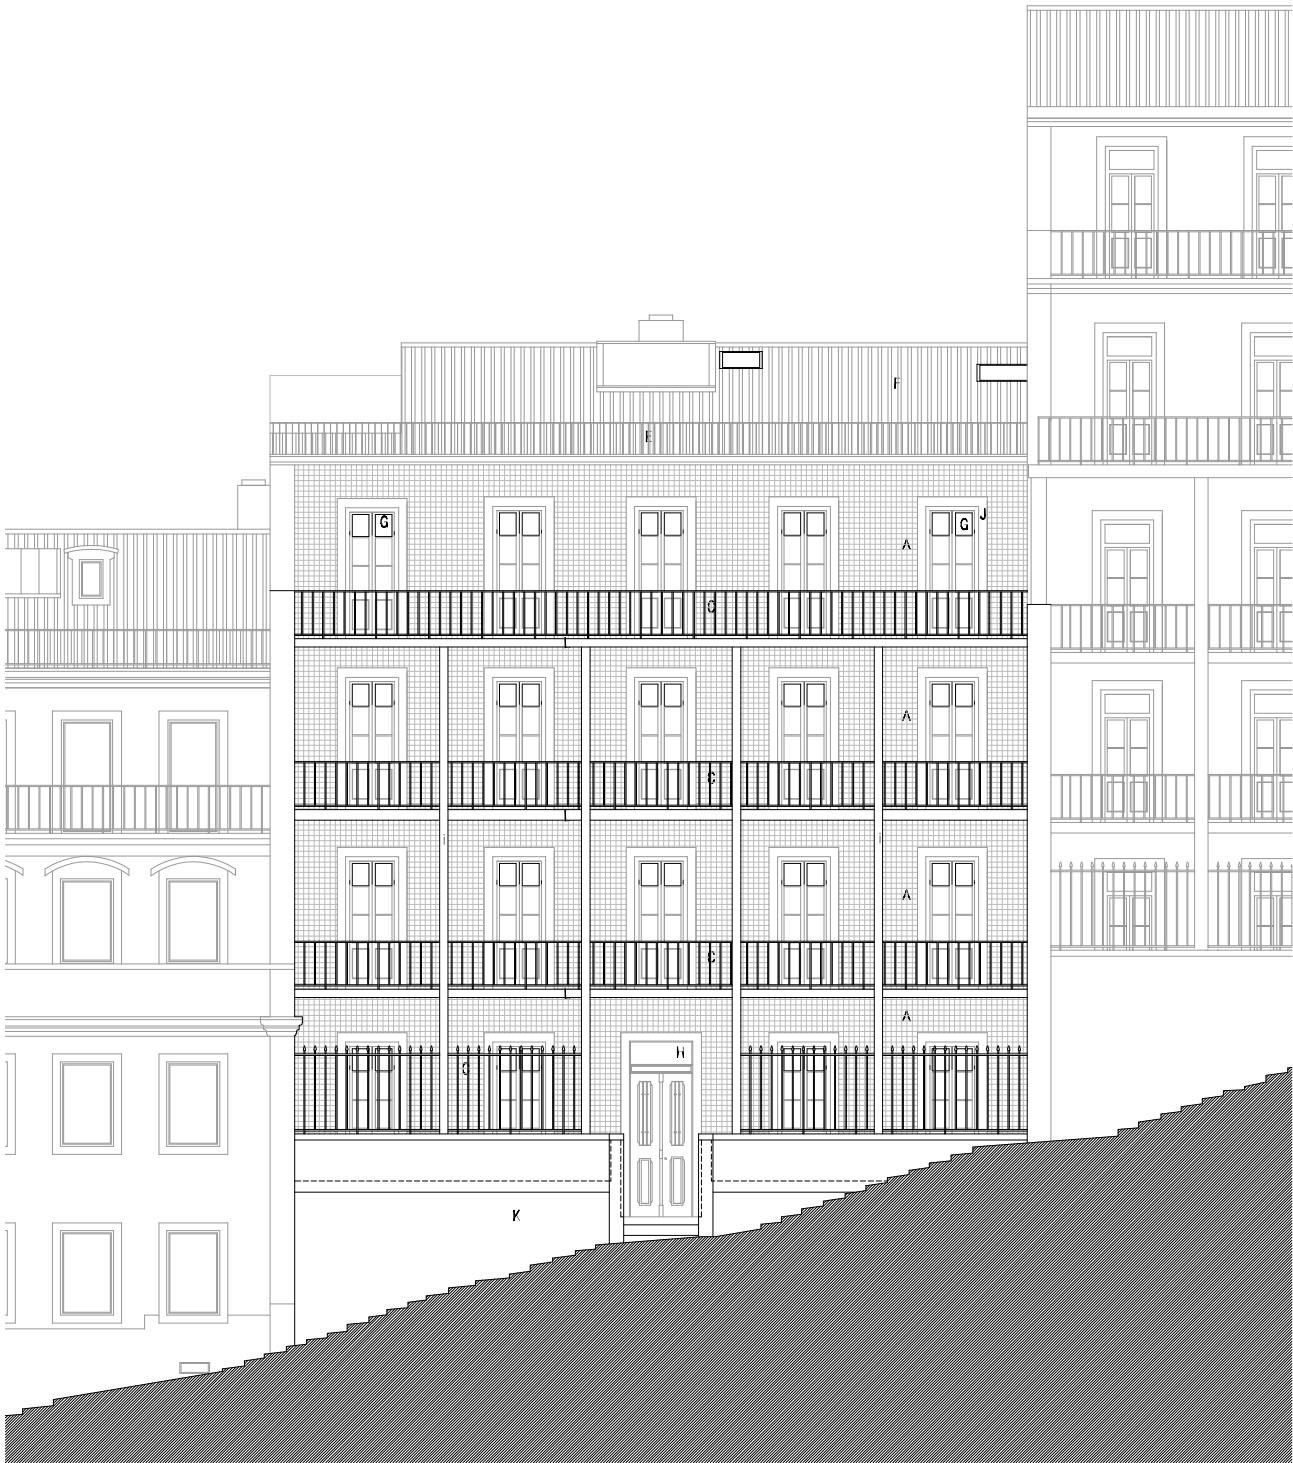
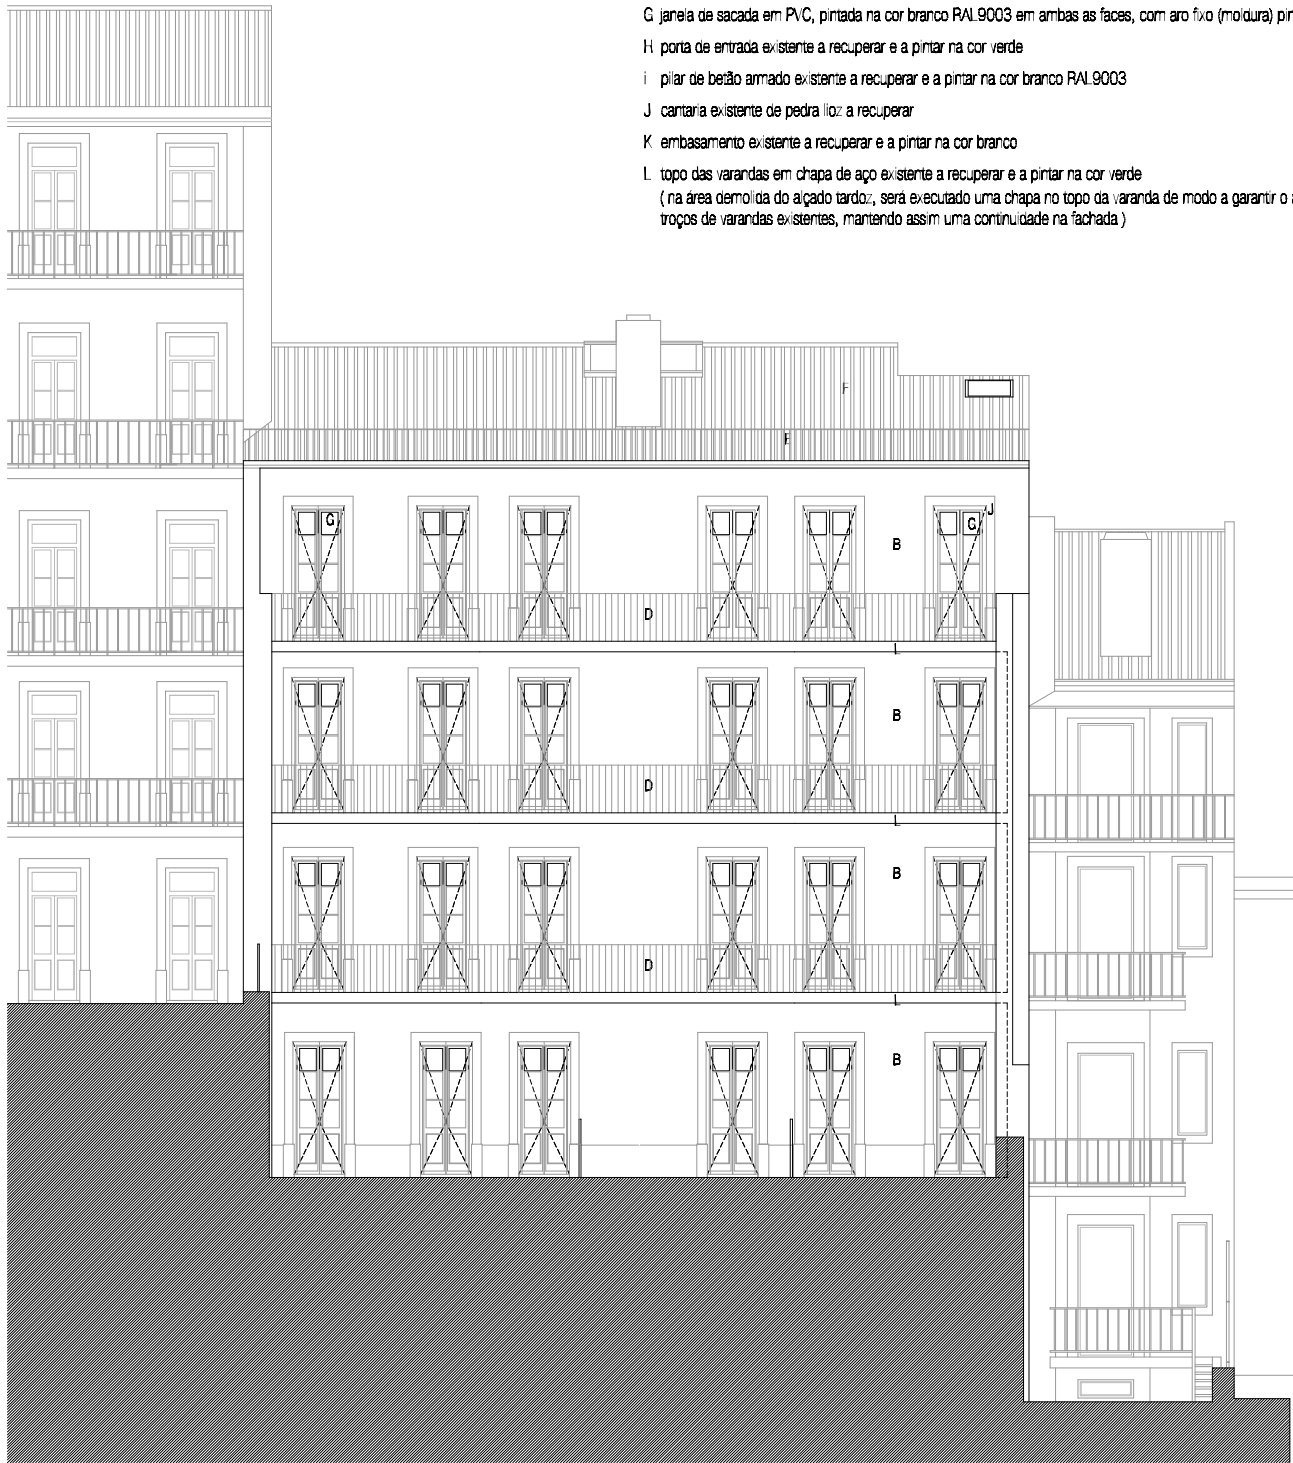
ALÇADO PRINCIPAL E ALÇADO TARDOZ
LICENCIAMENTO
ARQUITECTURA
MARÇO 2022
1:100
-
DG.07

- A azulejo existente a recuperar e/ou recolocar
- B fachada existente a recuperar e a pintar na cor branco
- C guarda existente a recuperar e a pintar na cor verde

- D guarda em aço macio (varões com Ø15mm e barras de 50x10mm), pintado na cor verde
- E guarda-corpos periférico em aço macio (varões com Ø15mm e barras de 50x10mm), pintado na cor verde

- F telha cerâmica de canudo com fixação através de grampos de aço inox e sobreposição entre 70mm a 90mm
- G janela de sacada em PVC, pintada na cor branco RAL 9003 em ambas as faces, com aro fixo (moldura) pintado de verde

- H porta de entrada existente a recuperar e a pintar na cor verde
- I pilar de betão armado existente a recuperar e a pintar na cor branco RAL 9003
- J cantaria existente de pedra lioz a recuperar

- K embasamento existente a recuperar e a pintar na cor branco
- L topo das varandas em chapa de aço existente a recuperar e a pintar na cor verde
(na área demolida do alçado tardoz, será executado uma chapa no topo da varanda de modo a garantir o acabamento igual aos troços de varandas existentes, mantendo assim uma continuidade na fachada)

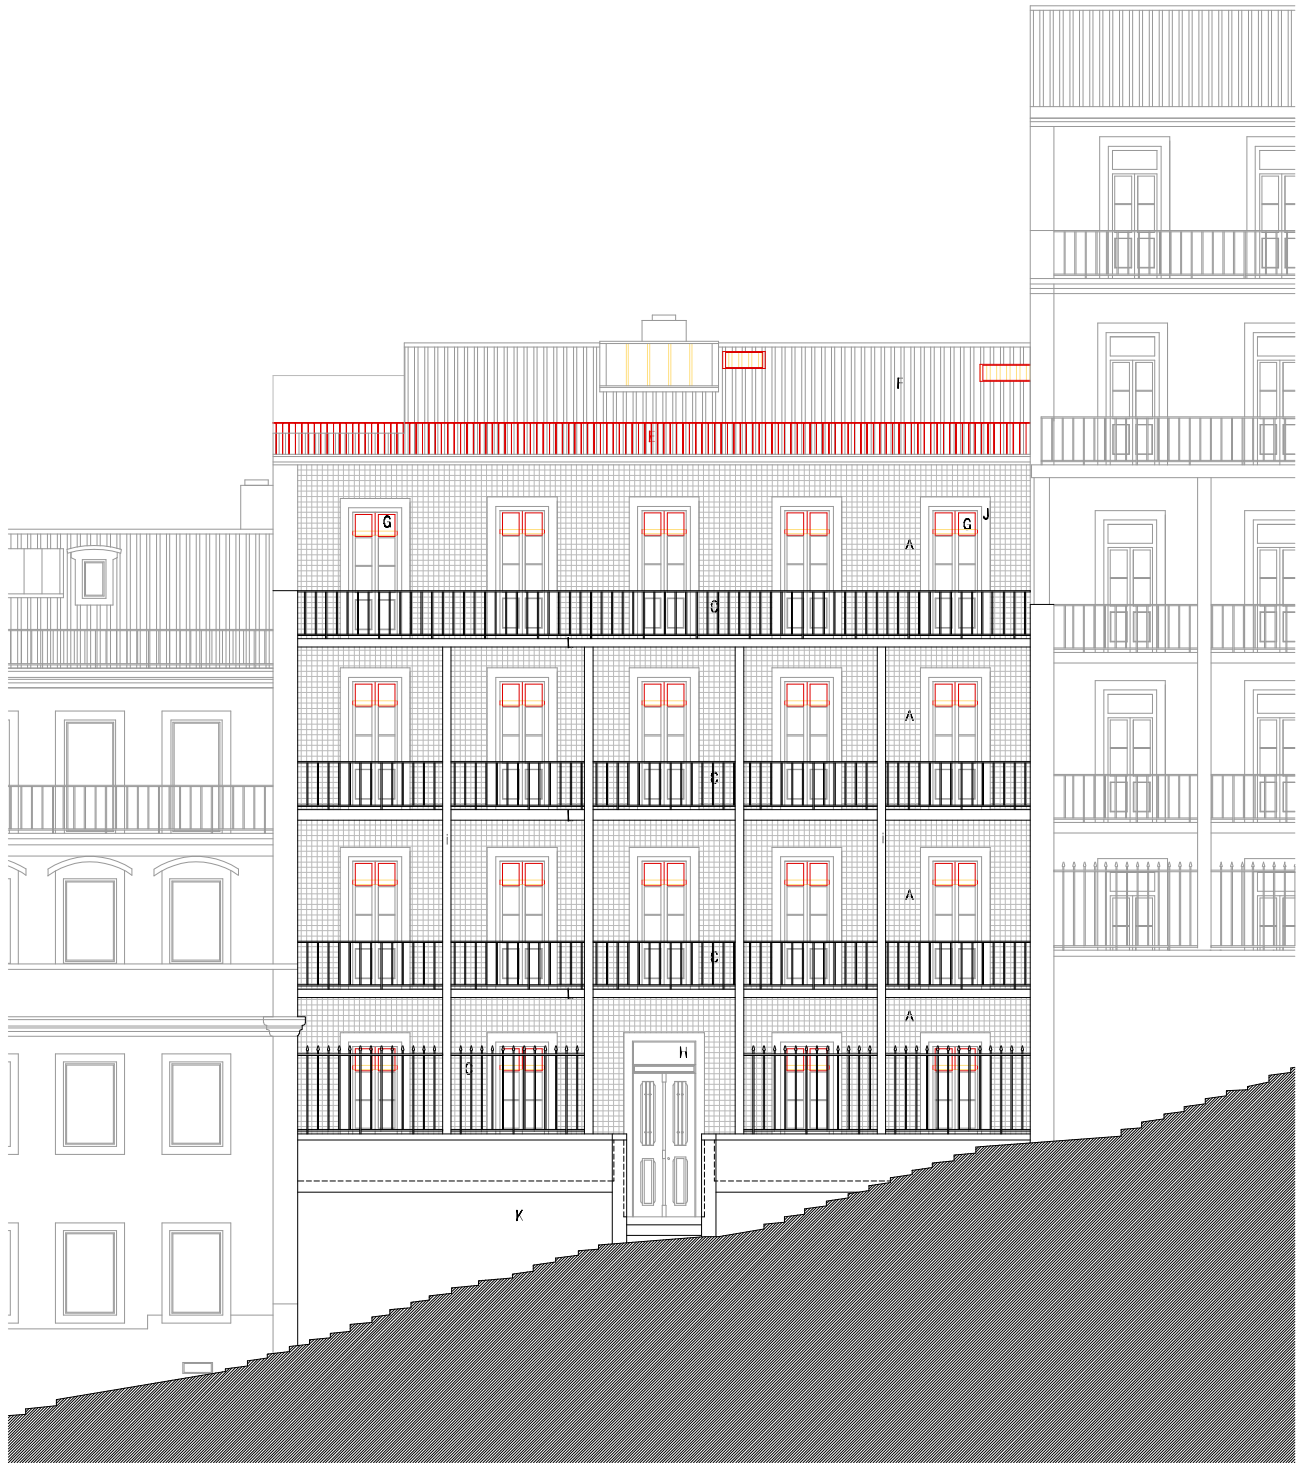
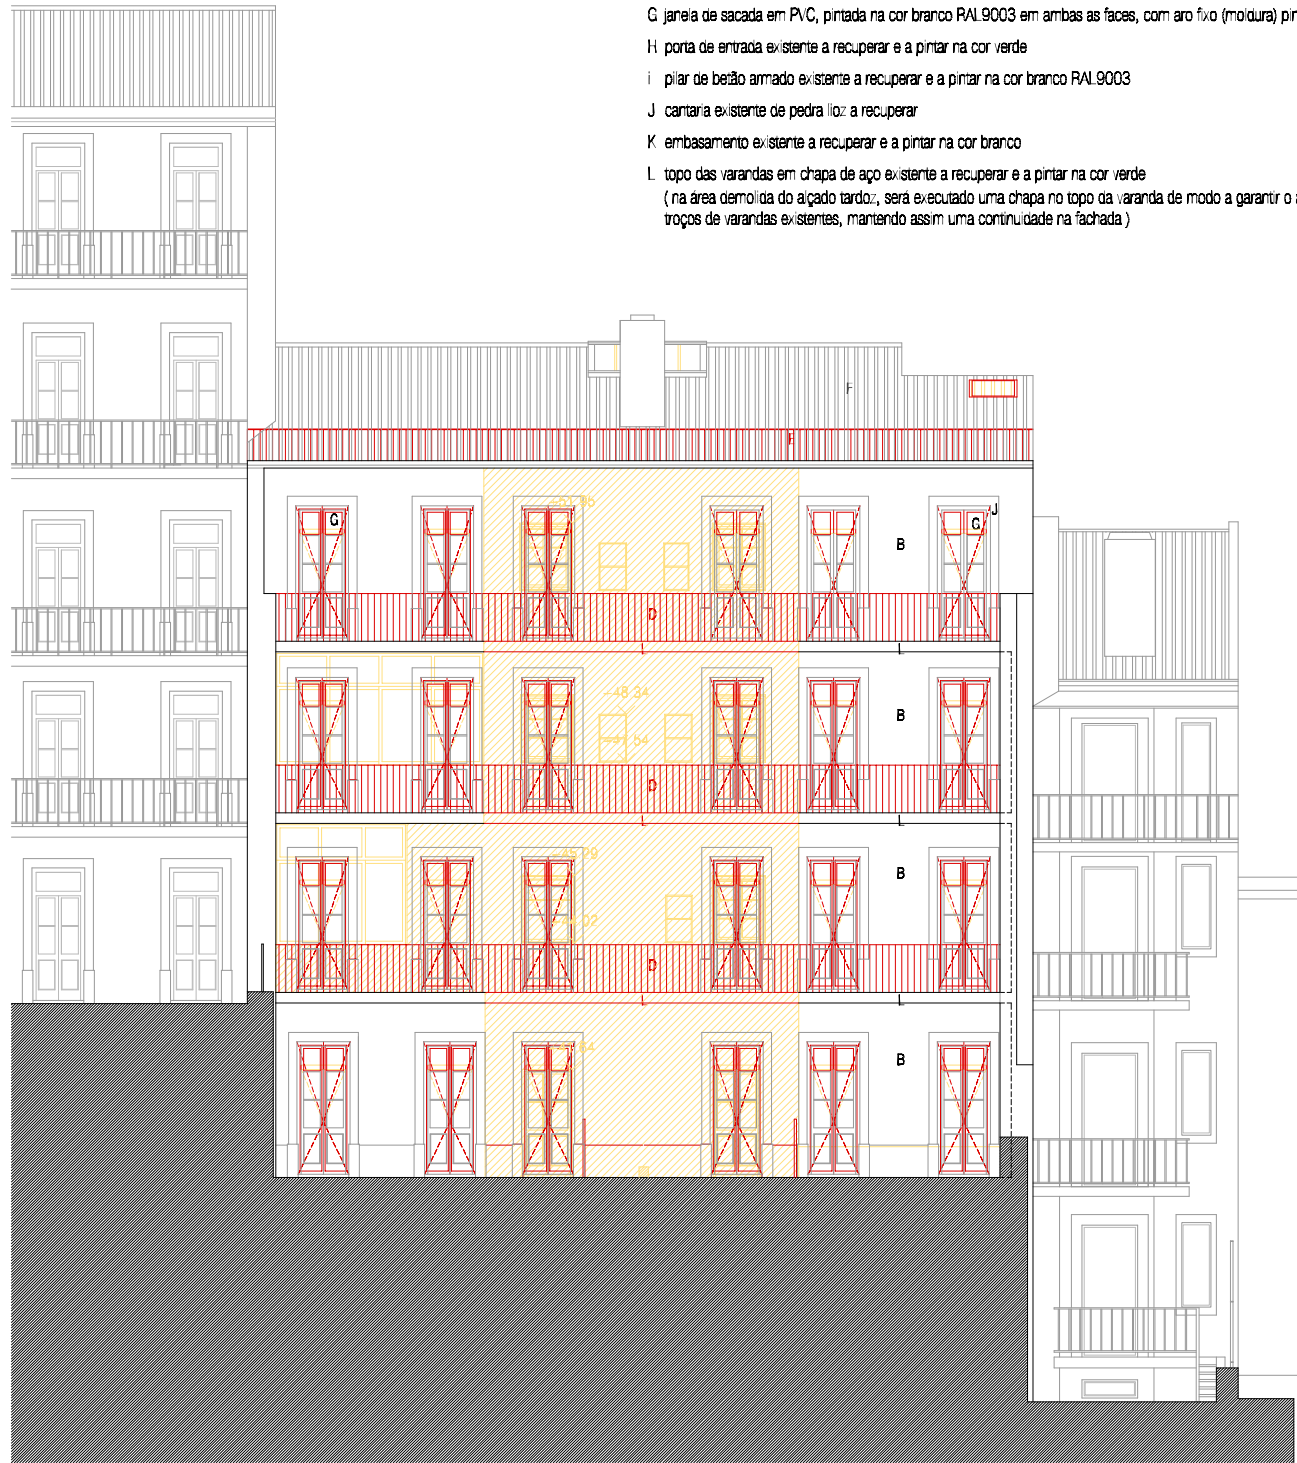
AMARELOS E ENCARNADOS - ALÇADO PRINCIPAL E ALÇADO TARDOZ
LICENCIAMENTO
ARQUITECTURA
MARÇO 2022
1:100
-
DG.13

- A azulejo existente a recuperar e/ou recolocar
- B fachada existente a recuperar e a pintar na cor branco
- C guarda existente a recuperar e a pintar na cor verde

- D guarda em aço maciço (varões com $\varnothing 15\text{mm}$ e barras de $50 \times 10\text{mm}$), pintado na cor verde
- E guarda-corpos periférico em aço maciço (varões com $\varnothing 15\text{mm}$ e barras de $50 \times 10\text{mm}$), pintado na cor verde

- F telha cerâmica de canudo com fixação através de grampos de aço inox e sobreposição entre 70mm a 90mm
- G janela de sacada em PVC, pintada na cor branco RAL 9003 em ambas as faces, com aro fixo (moldura) pintado de verde

- H porta de entrada existente a recuperar e a pintar na cor verde
- I pilar de betão armado existente a recuperar e a pintar na cor branco RAL 9003
- J cantaria existente de pedra lioz a recuperar

- K embasamento existente a recuperar e a pintar na cor branco
- L topo das varandas em chapa de aço existente a recuperar e a pintar na cor verde
(na área demolida do alçado tardoz, será executado uma chapa no topo da varanda de modo a garantir o acabamento igual aos troços de varandas existentes, mantendo assim uma continuidade na fachada)

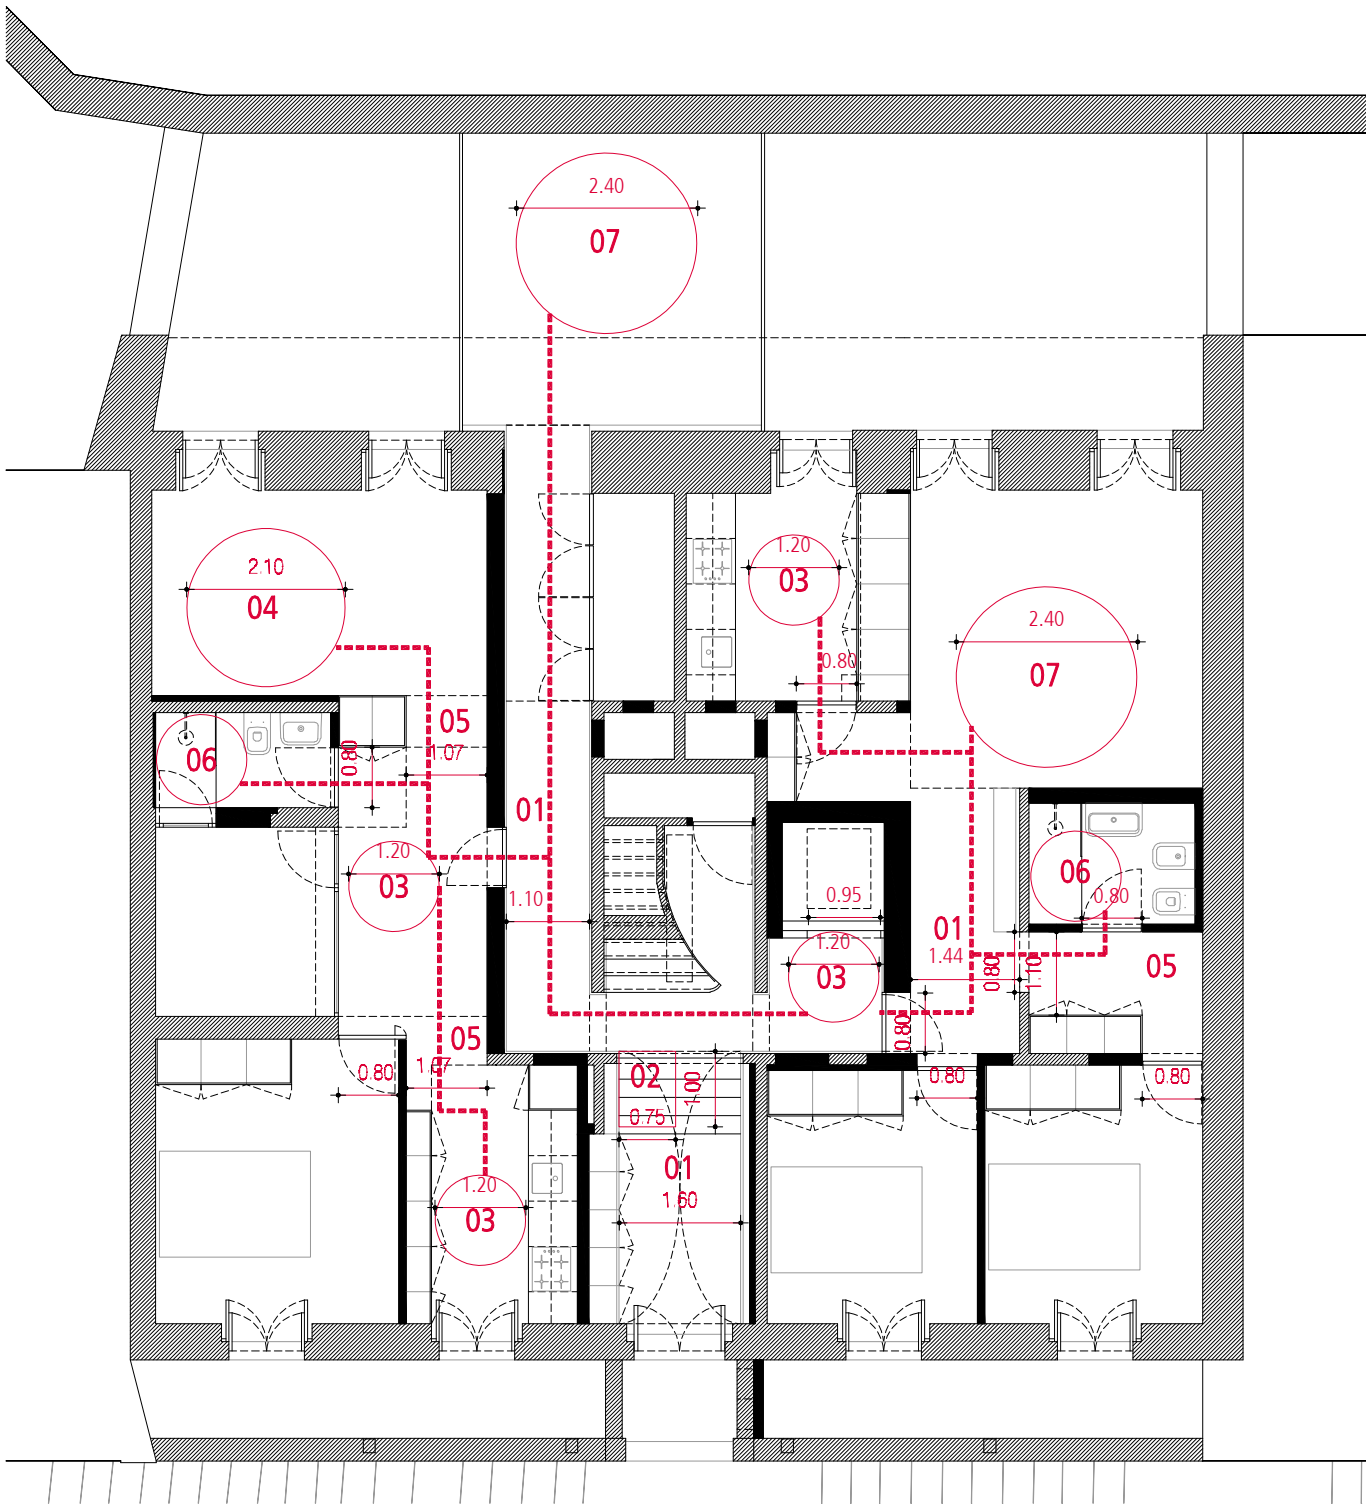
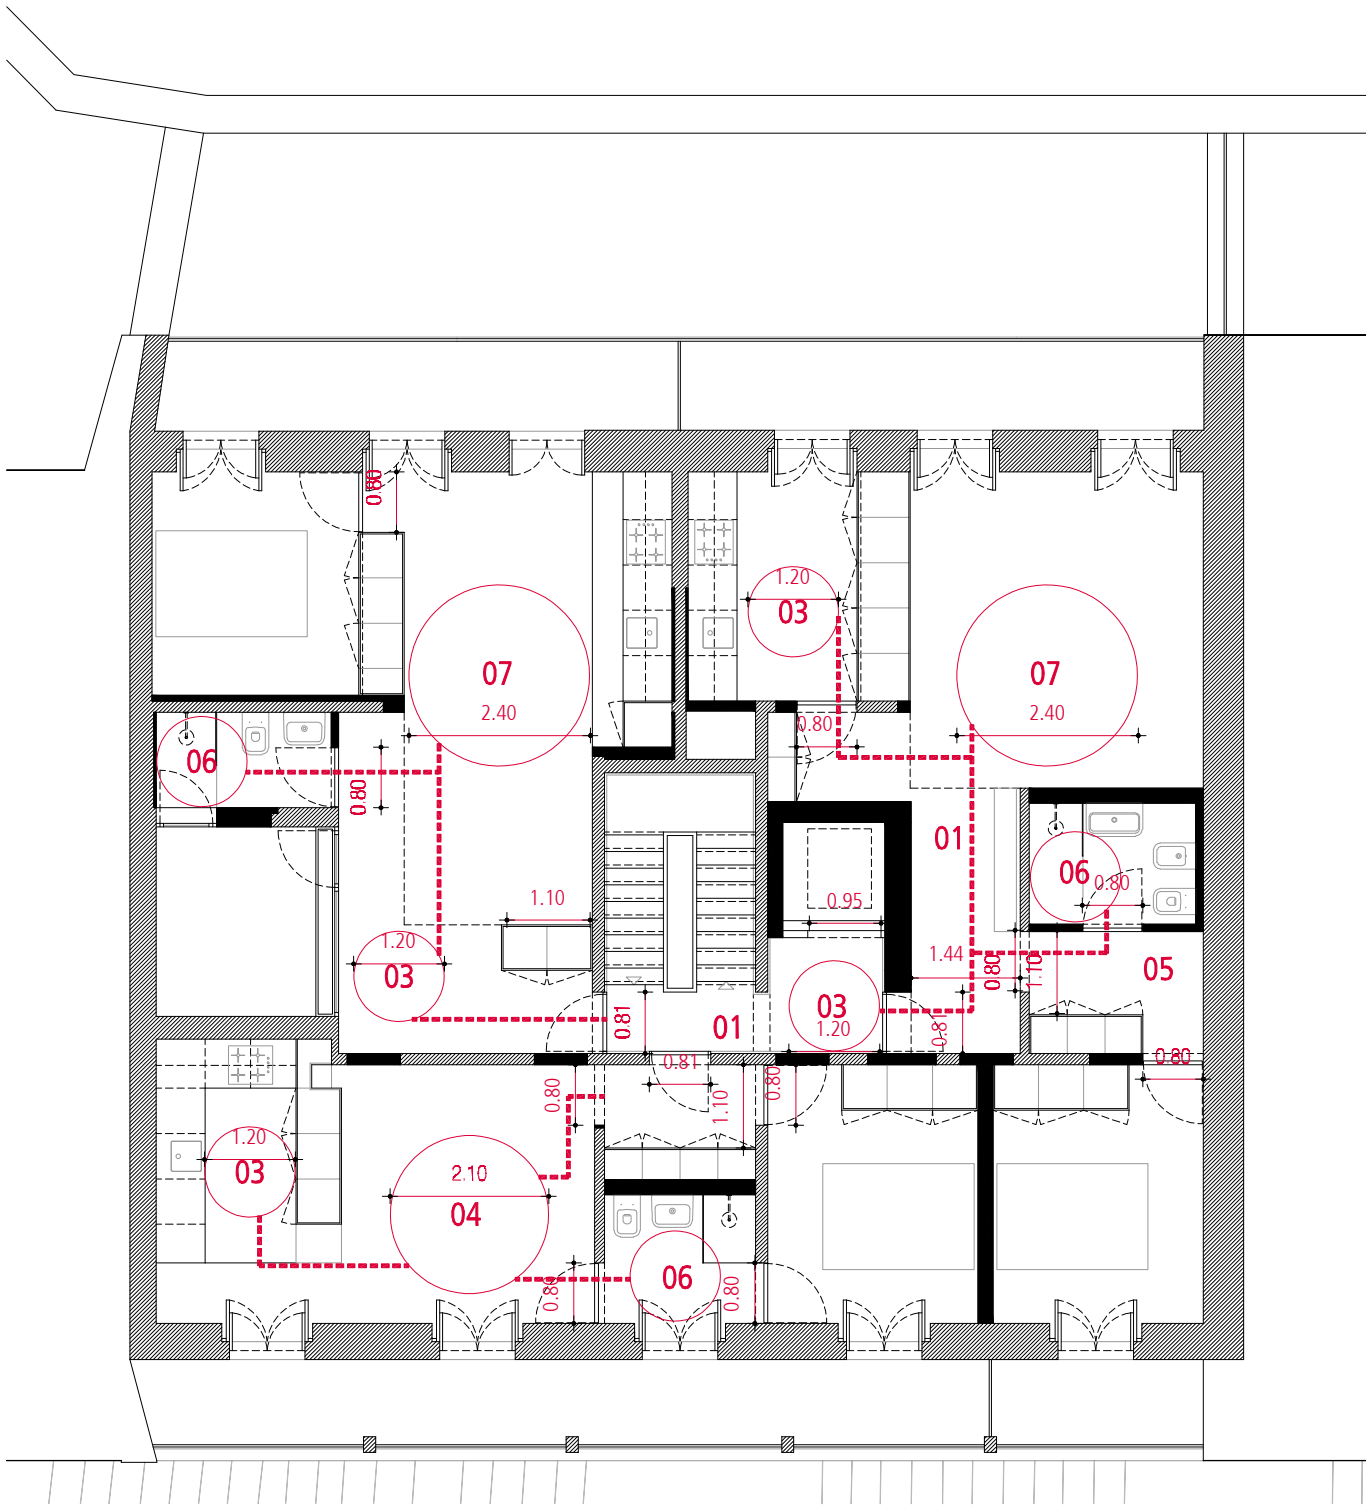
PLANTA DO PISO 0 E PISO 1
LICENCIAMENTO
ARQUITECTURA
JULHO 2023
1:100
-
PA.01

Aplicação das Acessibilidades de acordo com as classificações estabelecidas nas portarias: Portaria 301 / 2019, Intervenção Profunda (N3); Portaria 304 / 2019, Obra de Grande Reorganização Espacial, cumprindo todas as secções estabelecidas na portaria.

- 01 - Corridor principal (mínimo de largura, 1.10). Medida de compensação
- 02 - Plataforma Elevatória (1m x 0.75m). Medida de compensação
- 03 - Zona de manobra - rotação de 360° (1.20 m mínimo). Medida de compensação substituída por uma medida de mitigação
- 04 - Zona de manobra - rotação de 360° (2.10 m mínimo). Medida de Compensação
- 05 - Corridor Secundário (0.9 m mínimo de largura). Medida de compensação

06 - I.S completa e com zona de manobra de rotação 360° (diâmetro mínimo de 1.20 m). Medida de compensação substituída por medida de mitigação

07 - Zona de manobra - rotação de 360° (2.4 m mínimo). Medida de Compensação

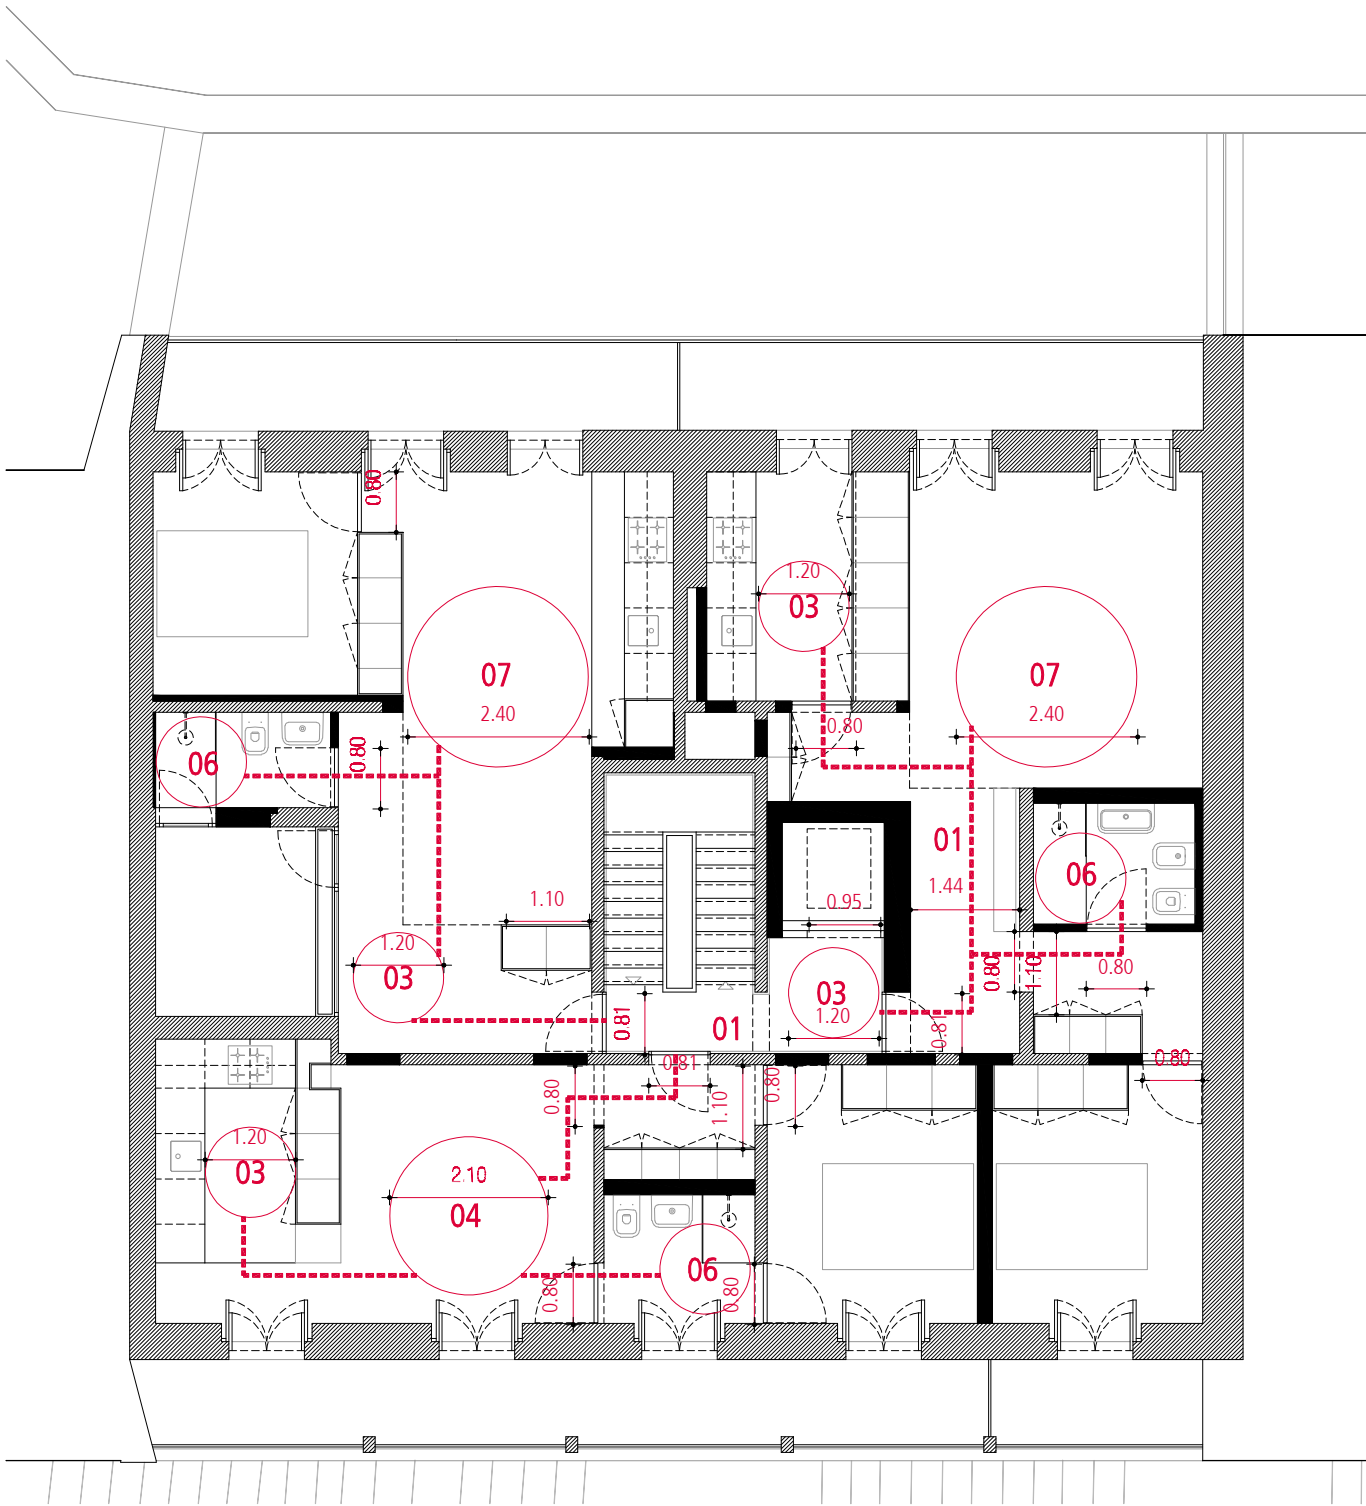
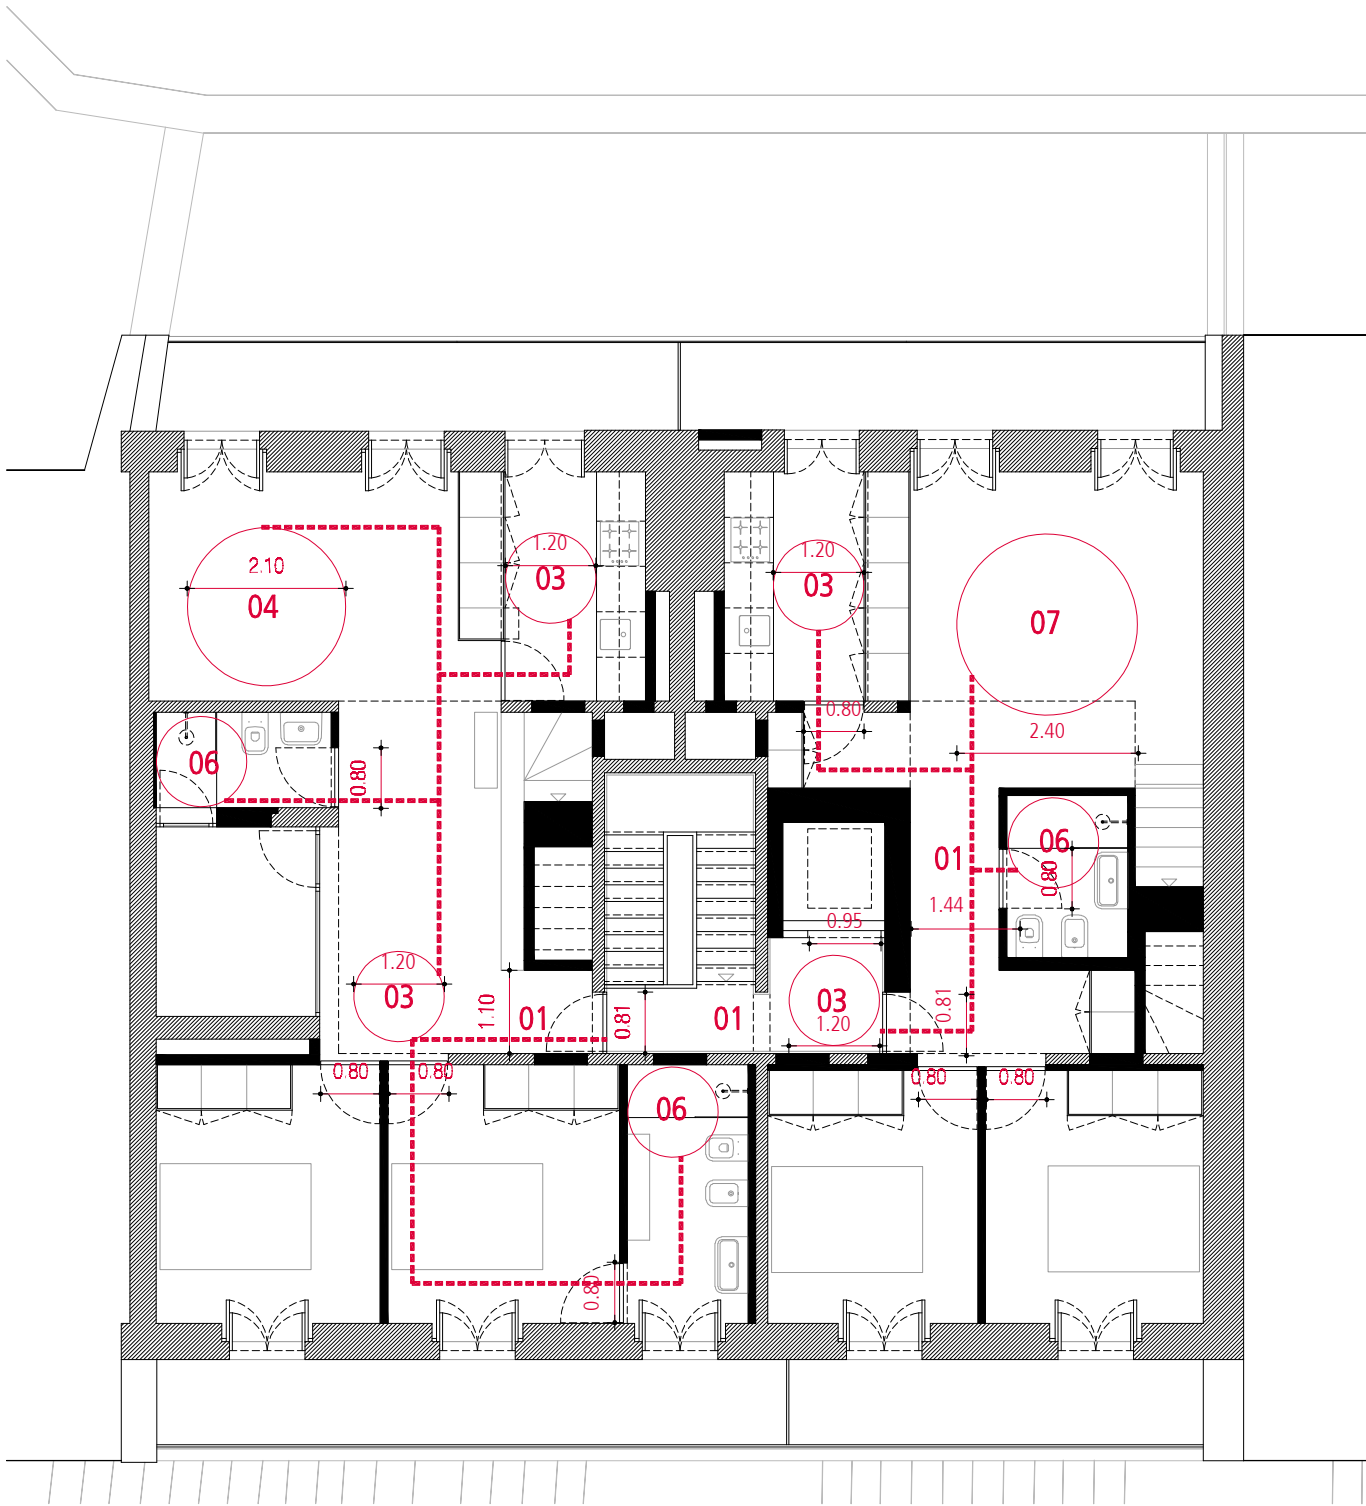
PLANTA DO PISO 2 E 3
LICENCIAMENTO
ARQUITECTURA
JULHO 2023
1:100
-
PA.02

Aplicação das Acessibilidades de acordo com as classificações estabelecidas nas portarias: Portaria 301 / 2019 , Intervenção Profunda (N3); Portaria 304 / 2019,Obra de Grande Reorganização Espacial, cumprindo todas as secções estabelecidas na portaria.

- 01 - Corredor principal (mínimo de largura, 1.10).Medida de compensação
- 02 - Plataforma Elevatória (1m x 0.75m).Medida de compensação
- 03 - Zona de manobra - rotação de 360° (1.20 m mínimo). Medida de compensação substituída por uma medida de mitigação
- 04 - Zona de manobra - rotação de 360° (2.10 m mínimo). Medida de Compensação
- 05 - Corredor Secundário (0.9 m mínimo de largura).Medida de compensação

06 - I.S completa e com zona de manobra de rotação 360°(diâmetro mínimo de 1.20 m). Medida de compensação substituída por medida de mitigação

07 - Zona de manobra - rotação de 360° (2.4 m mínimo) Medida de Compensação
